1. Плиты крепления берегового откоса на Нижнекамской ГЭС

2. Холостой водосброс плотины «Марфин брод» Можайского гидроузла

Шлюз № 9 Карамышевского гидроузла ФГУ «Канал имени Москвы»

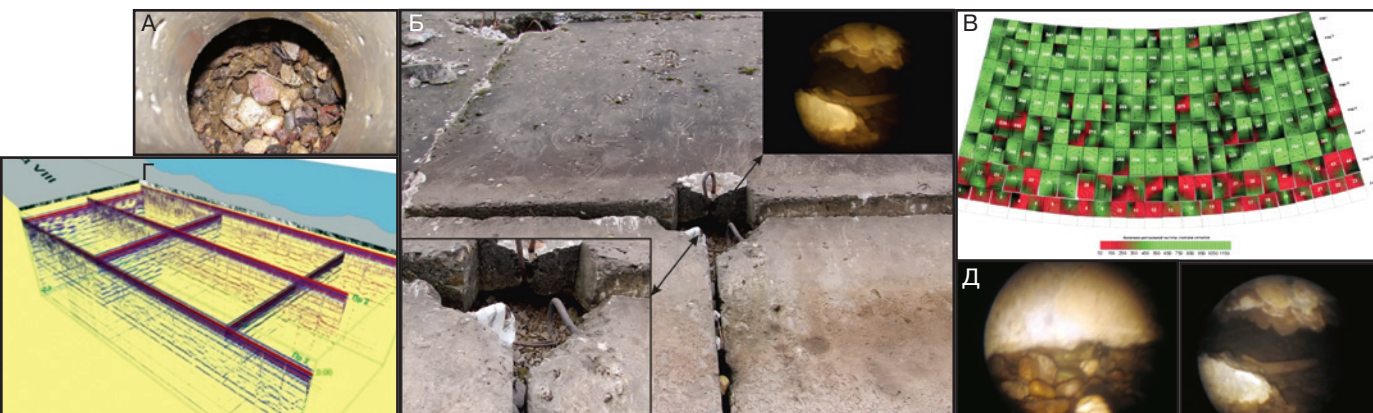
Рис. 1. Береговой откос (БО) на Нижнекамской ГЭС: А – нарушение контакта монолитных плит крепления БО с основанием (обратным фильтром – ОФ); Б – нарушение контакта сборных плит крепления БО с основанием (ОФ); В – результаты виброакустических исследований плит БО в виде карт распределения центральной частоты спектра сигнала; красным цветом выделены участки нарушения контакта; Г – трехмерное представление результатов георадиолокационных исследований плит крепления и основания под ними; Д – изображения, полученные с помощью технических эндоскопов

Нарушение контакта плит крепления откосов очень важно устранять на раннем этапе возникновения проблемы, поскольку разрушение обратного фильтра грунтовой плотины или откоса нередко чревато возникновением фильтрации и разрушением крепления.

На рис. 1А и Б показаны примеры нарушений контакта.

Как свидетельствует опыт обследований, подобная проблема наблюдается преимущественно по сборным плитам в местах их стыковки и соединения между собой.

На рис.1В приведена итоговая картина результатов виброакустических исследований откоса. Красным цветом выделены места нарушения контакта плит с основанием. Результаты работ подтверждались контрольным бурением. В местах бурения шпуров осматривалось пространство под плитами с помощью технических эндоскопов (рис.1Д).

На рис.1Г представлены сведения о георадиолокационных

исследованиях того же откоса. На георадиолокационных профилях участки разуплотнения отличаются по признаку появления «звона» на записи (наличие слабозатухающих колебаний). По итогам наложения результатов, полученных различными неразрушающими методами и путем бурения контрольных отверстий, формировались карты планового распределения полостей под плитами.

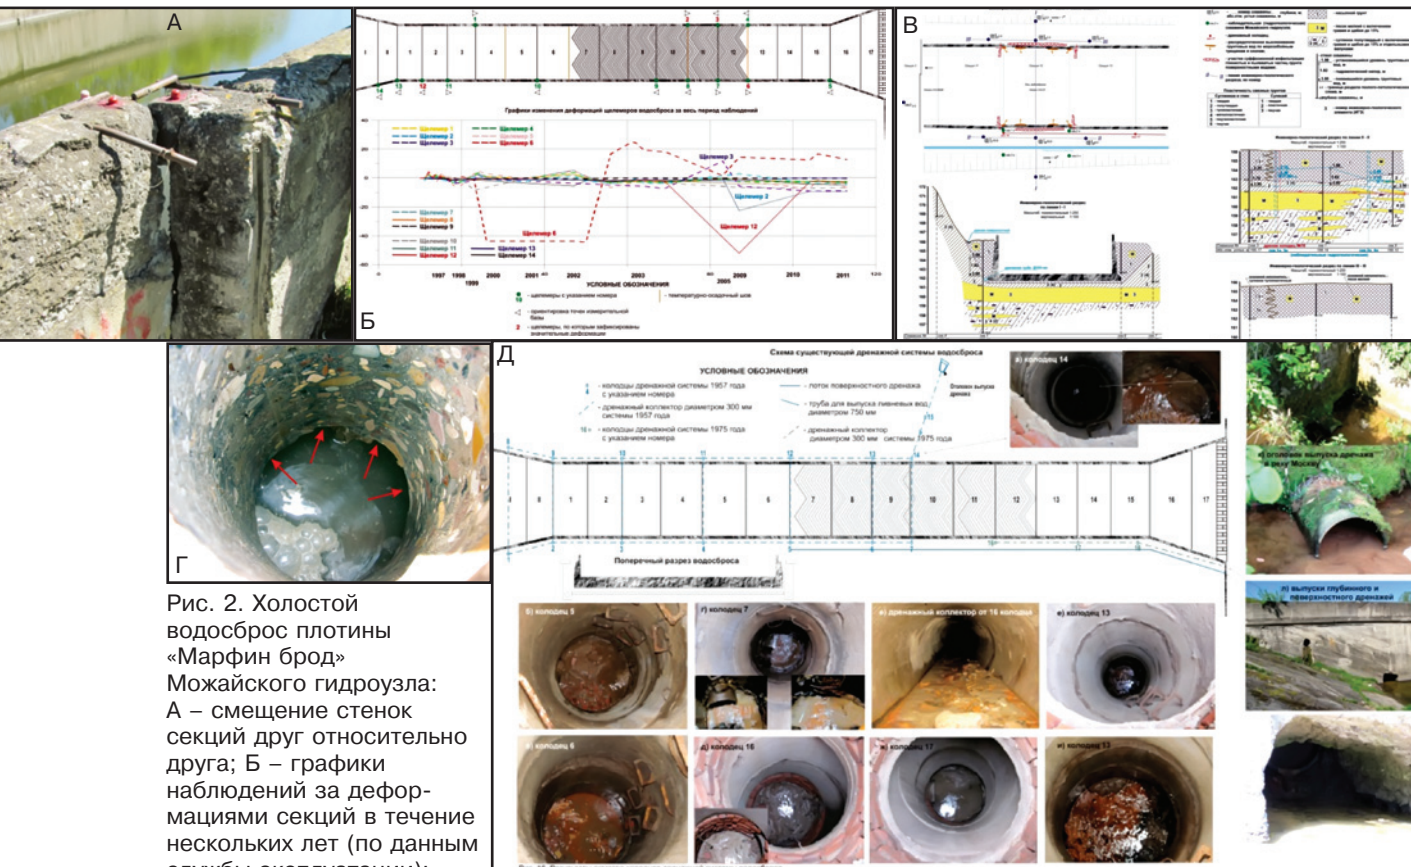
На рис.2А показано смещение секций друг относительно друга, а на рис.2Б приведены результаты анализа смещений по всем секциям водосброса за несколько лет.

Был сделан вывод о том, что деформации обусловлены особенностями строения грунтового массива и рельефом местности.

На рис.2В представлены данные геологических изысканий по грунтам, примыкающим к сооружению.

Анализ работы дренажной системы (рис. 2Д) показал: система находится в работоспособном состоянии, но требует расширения площади сбора воды. Часть грунтовых вод не отсекается системой (рис.2Г), а движется под сооружением.

Рис. 2. Холостой водосброс плотины «Марфин брод» Можайского гидроузла: А – смещение стенок секций друг относительно друга; Б – графики наблюдений за деформациями секций в течение нескольких лет (по данным службы эксплуатации); В – результаты геологических исследований грунтов основания и прилегающего массива; Г – фильтрация воды под днищем сооружения; Д – результаты изучения работы дренажной системы сооружения

Таким образом, проведенные комплексные обследования конструкций водосброса и прилегающего к ним грунтового массива позволили выявить причину деформаций, подготовить рекомендации по ремонтным и защитным мероприятиям.

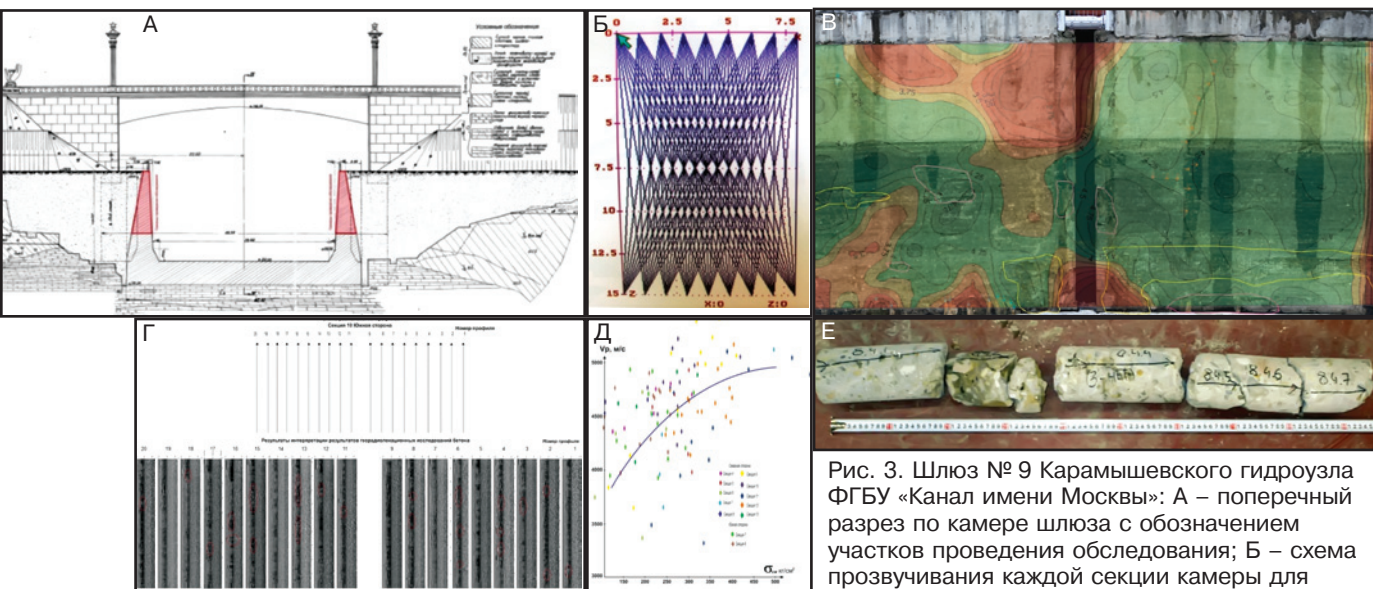
Рис. 3. Шлюз № 9 Карамышевского гидроузла ФГБУ «Канал имени Москвы»: А – поперечный разрез по камере шлюза с обозначением участков проведения обследования; Б – схема прозвучивания каждой секции камеры для получения томографического разреза; В – результаты сейсмоакустической томографии бетона секции в виде карты распределения скоростей упругих волн; Г – результаты георадиолокационного профилирования по одной из секций камеры; Д – полученная в результате испытания кернов зависимость «прочность на сжатие–скорость упругой волны»; Е – пример разрушения бетона под ремонтным составом по результатам бурения с отбором керна

результаты сейсмоакустической томографии бетона секции в виде карты распределения скоростей упругих волн; Г – результаты георадиолокационного профилирования по одной из секций камеры; Д – полученная в результате испытания кернов зависимость «прочность на сжатие–скорость упругой волны»; Е – пример разрушения бетона под ремонтным составом по результатам бурения с отбором керна

По итогам сейсмоакустических исследований были построены карты распределения скоростей упругих волн в массивных железобетонных конструкциях (рис.3В). После их сопоставления с картами повреждений и дефектов выбирались места бурения кернов.

Бурение с отбором образцов-кернов установило: в большинстве случаев при бурении на участках, подвергавшихся ремонту, наблюдается картина, когда под слоем восстановленного ремонтным составом бетона основной бетон имел разрушения, был более пористым и трещиноватым (толщина разрушенного слоя – 200-300 мм) (рис.3Е). Это обстоятельство указывает на факт разрушения бетона под воздействием низких температур при его запаривании плотным водонепроницаемым ремонтным составом.

Кроме того, были получены упругие и деформационные характеристики бетона, проведена оценка водопоглощения, выявившая несоответствие материала требованиям по проницаемости. При этом средняя величина водопоглощения поверхностных слоев бетона (5-10 см) на 12% выше таковой в теле бетона конструкций, что свидетельствует о высокой степени деструкции материала на поверхности.

Исследования элементов камеры шлюза позволили дать оценку их состоянию (в соответствии с [2]) и разработать рекомендации по проведению ремонта с учетом совместного функционирования системы «бетон–ремонтный состав», в том числе по проницаемости.

логии и материалов. Использование более прочных и плотных, по сравнению с основным бетоном, ремонтных составов недопустимо, поскольку это чревато более интенсивным разрушением материала на отремонтированных участках.
