НАПРЯЖЕННО-ДЕФОРМИРОВАННОЕ СОСТОЯНИЕ СТЕН КАМЕРЫ ШЛЮЗА № 2 КАНАЛА ИМЕНИ МОСКВЫ

Левачев С. Н.,
канд. техн. наук, профессор МГСУ
Мельник Г. В.,
начальник отдела научных исследований и экспериментального проектирования ОАО «Гипроречтранс»
Даревский В. Э.,
главный специалист ОАО «Гипроречтранс»
Федорова Т. С.,
инженер УКИМ

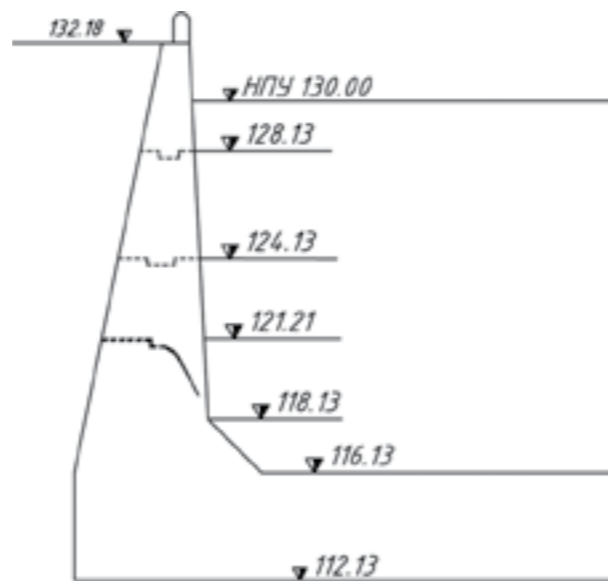
Рис. 2. Поперечное сечение поврежденных секций

Для выяснения характера распространения трещин было выполнено детальное исследование секции № 11 западной стены, на которой в засыпке были открыты шурфы и проведено бурение бетона со стороны лицевой грани. В ходе обследования обнаружены следующие характерные признаки повреждения секции:

- раскрытие трещины на отметке 121,18 м составило 25 мм (рис. 2);
- сдвиг по трещине в сторону камеры шлюза верхней части секции относительно нижней части составил 20±25 мм;
- рабочая арматура тыловой грани в районе трещины искривлена;
- площадь сечения тыловой арматуры в районе трещины составила 63,5% от проектной величины.

В связи с предположением о возможности опрокидывания поврежденных секций в камеру шлюза в течение 1959–1960 гг. проведены ремонтные работы (аналогичные ранее выполненным работам на пятой секции) по закреплению верха секций западной стены.

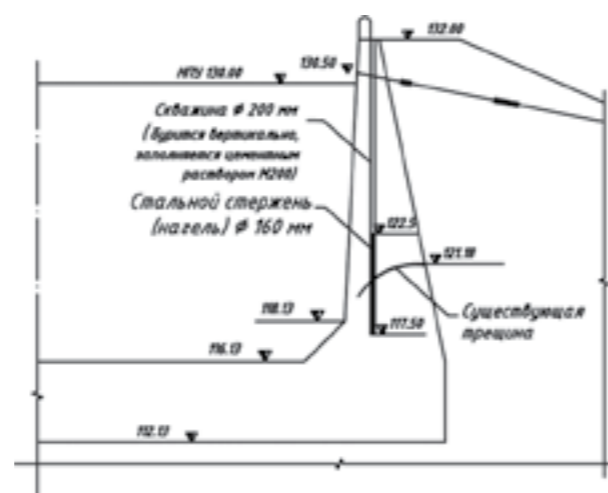
Рис. 3. Усиление блочного шва секций западной стены нагелями

В период с 1961 по 1973 гг., по данным службы эксплуатации, наблюдался разворот верхней части поврежденных секций западной стены. Верх секций смещался в сторону засыпки на величину до 6 мм, низ поврежденной части секций — в сторону камеры на величину до 8 мм. Для предотвращения смещения низа поврежденной части секций по плоскости блочного шва в зоне шва были установлены вертикальные стальные стержни (нагели) диаметром 160–180 мм и длиной 5 м (рис. 3).

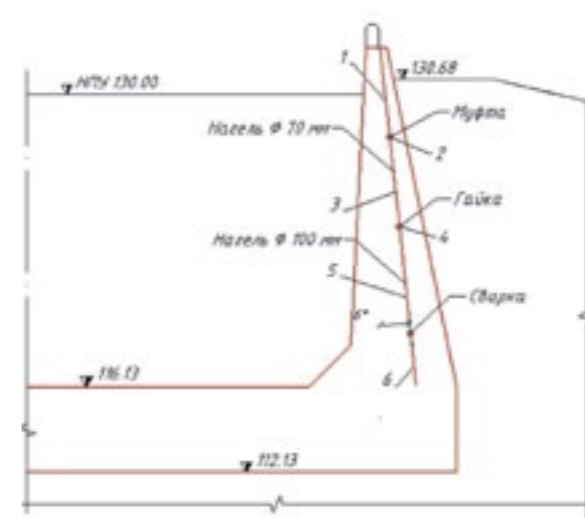
Рис. 4. Схема закрепления восточной стены

В связи с появлением продольных трещин на восточной стене в 1979 г. для снижения давления грунта была снята засыпка на 1,5 м (рис. 4), и в период с 1982 по 1988 гг. произведено ее усиление.

Усиление производилось путем цементации бетона в районе трещины с последующей установкой в скважины, пробуренные с наклоном 5–8°, стальных стержней (нагелей) диаметром 70 мм и 100 мм с шагом 2,0 м.

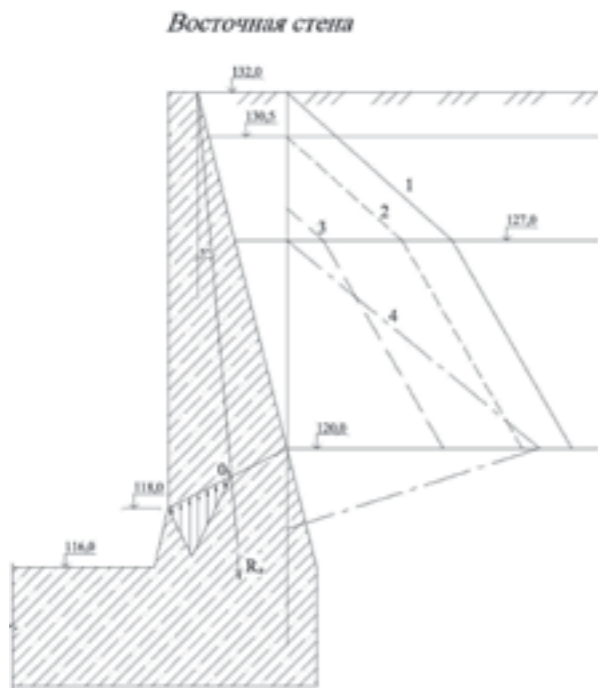
Рис. 5. Расчетная схема восточной стены:

Расчеты стен камеры шлюза с учетом ранее выполненных ремонтных мероприятий выполнены в первую очередь с целью проверки устойчивости ее верхней части выше горизонтальной трещины в районе вута (расчетная схема на рис. 5).

- 1, 2 — боковое давление грунта при разных уровнях засыпки, $c=0$;
- 3 — боковое давление грунта с учетом сцепления;
- 4 — гидростатическое давление воды

1. Устойчивость отделившейся верхней части против опрокидывания в результате разрушения бетона при сжатии лицевой грани стены обеспечена с большим запасом.
2. Устойчивость отделившейся верхней части против опрокидывания в результате потери прочности нагелем не может быть обоснована на основании предпосылок, принятых в проектах усиления западной стены ($c = 0$, тыловая арматура не работает).
3. Устойчивость отделившейся верхней части против опрокидывания можно обосновать только при учете работы тыловой арматуры (при этом она находится на пределе) или наличия сцепления в грунте засыпки.
4. Если предположить, что тыловая арматура сохранилась ($F_a = 18,34 \text{ см}^2$ по данным обследования), то по наиболее вероятному варианту растягивающие напряжения в нагеле составят 2350 кг/см^2 , что сопоставимо с $R_s = 2100 \text{ кг/см}^2$.

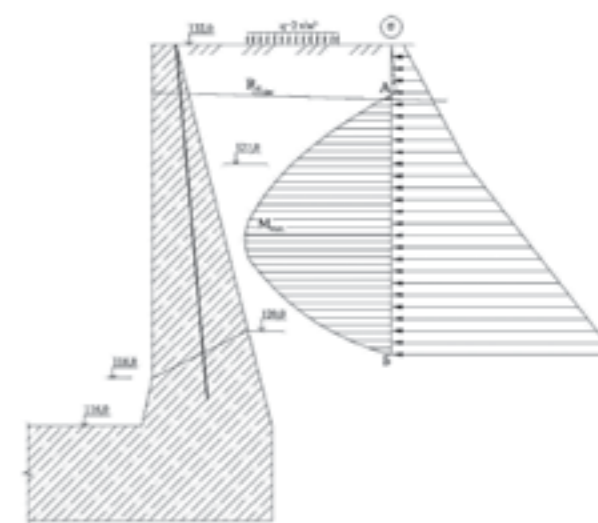
Рис. 6. Расчет анкерных тяг для восточной стены (эпюры бокового давления и изгибающих моментов)

Расчетное значение максимального изгибающего момента в пролете на отметке 124,0 м составляет 156 тм/пм . При ширине стены на этой отметке 3,0 м ее приведенный момент сопротивления составляет около $1,5 \text{ м}^3$ и максимальные растягивающие напряжения $8,7 \text{ кг/см}^2$, что меньше $R_{bt} = 9,2 \text{ кг/см}^2$ для бетона В20. Если учесть, что лицевая поверхность стены отремонтирована бетоном В30, то трещиностойкость конструкции не вызывает сомнения.

Количество анкерных тяг и их размеры определяются в соответствии с расчетной схемой (рис. 6) расчетами, которые приводятся ниже. При этом принимается наиболее невыгодное сочетание реально возможных действующих нагрузок — боковое давление грунта в состоянии покоя, наличие временных нагрузок на поверхности засыпки в ремонтном случае $q = 2 \text{ т/м}^2$, уровень воды в засыпке на отметке 127,0 м, сцепление в грунте засыпки $c = 0$, нагели установлены под углом 5 градусов. Реактивное сопротивление грунта засыпки в расчетах не учитывается в связи с большой жесткостью конструкции и незначительными деформациями консольной части длиной около 2 м.

При расположении анкерных тяг на отметке 130,0 м с шагом 2,0 м (шаг нагелей) расчетное усилие в каждой тяге составит $92,0 \text{ т}$, что приводит к необходимости установки тяг диаметром 75 мм при $R_s = 2750 \text{ кг/см}^2$.

Длина тяги, устанавливаемой с небольшим уклоном в зависимости от рельефа площадки, может быть принята около 20 м.

Высота анкерной плиты (железобетонной или в виде шпунтовой стенки) должна быть 2,5 м с заглублением низа на 5,0 м от поверхности грунта.

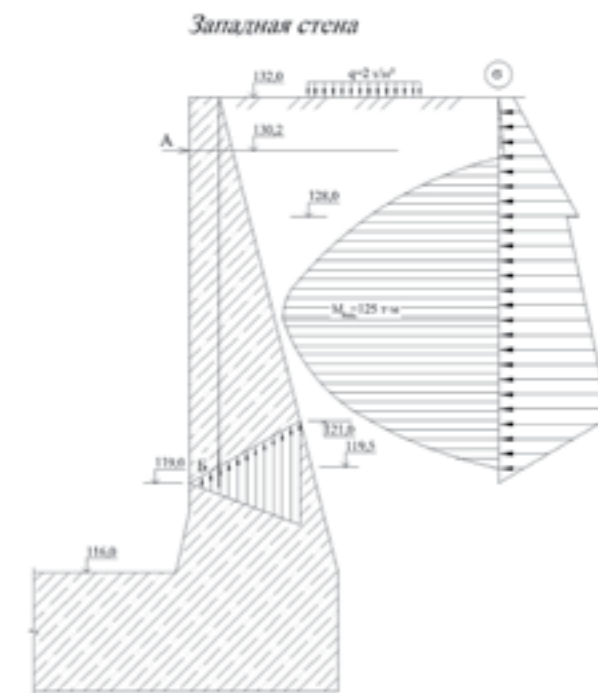
Рис. 7. Оценка напряженно деформированного состояния западной стены

В качестве расчетных характеристик грунта засыпки приняты условия 8, 9, 10 и 11 секций, где до отметки 128,0 м отсыпан песок, а выше суглинок (рис. 7).

- напряжения в бетоне лицевой грани $\sigma_s = 7,8 \text{ кг/см}^2$, что меньше R_{ct} для бетона В20 и тем более В30, которым стены отремонтированы;
- горизонтальная составляющая нижней опорной реакции $R_b = 56,0 \text{ т}$, что меньше несущей способности на сдвиг ($T \approx 100 \text{ т}$), складывающейся из сопротивления трения бетона по бетону и нагеля на изгиб;
- реакция верхней опоры $RA = 42,7 \text{ т}$, что соответствует несущей способности анкерных тяг диаметром 50 мм.

- напряжения в бетоне лицевой грани $\sigma_s = 7,2 \text{ кг/см}^2$, что меньше R_{ct} для бетона В20 и тем более В30, которым стены отремонтированы;
- горизонтальная составляющая нижней опорной реакции составляет $R_b = 65,2 \text{ т}$, что меньше несущей способности сечения на сдвиг ($T = 108 \text{ т}$), складывающейся из сопротивления трения бетона по бетону и нагеля на изгиб;
- реакция верхней опоры $RA = 54,9 \text{ т}$, что соответствует несущей способности анкерных тяг диаметром 58 мм, и существенно больше диаметра установленных тяг.

Вывод, который можно сделать из этих расчетов, заключается в том, что при существующих элементах усиления западной стены она может эксплуатироваться только в условиях отсутствия или пониженной временной нагрузки. В этом случае напряженно-деформированное состояние конструкции не вызывает опасений (при обеспечении качества контакта ремонтного и старого бетона). При этом во время проведения ремонтных работ временная нагрузка на ее поверхности должна быть ограничена по величине и по площади приложения.

Для возможности эксплуатации при проектных условиях с учетом возможной временной нагрузки до $2,0 \text{ т/м}^2$ анкеровка западной стены должна быть усилена.
