НАПРЯЖЕННО-ДЕФОРМИРОВАННОЕ СОСТОЯНИЕ СТЕН КАМЕРЫ ШЛЮЗА № 2 КАНАЛА ИМЕНИ МОСКВЫ

Левачев С. Н.,
канд. техн. наук, профессор МГСУ
Мельник Г. В.,
начальник отдела научных исследований и экспериментального проектирования ОАО «Гипроречтранс»
Даревский В. Э.,
главный специалист ОАО «Гипроречтранс»
Федорова Т. С.,
инженер УКИМ

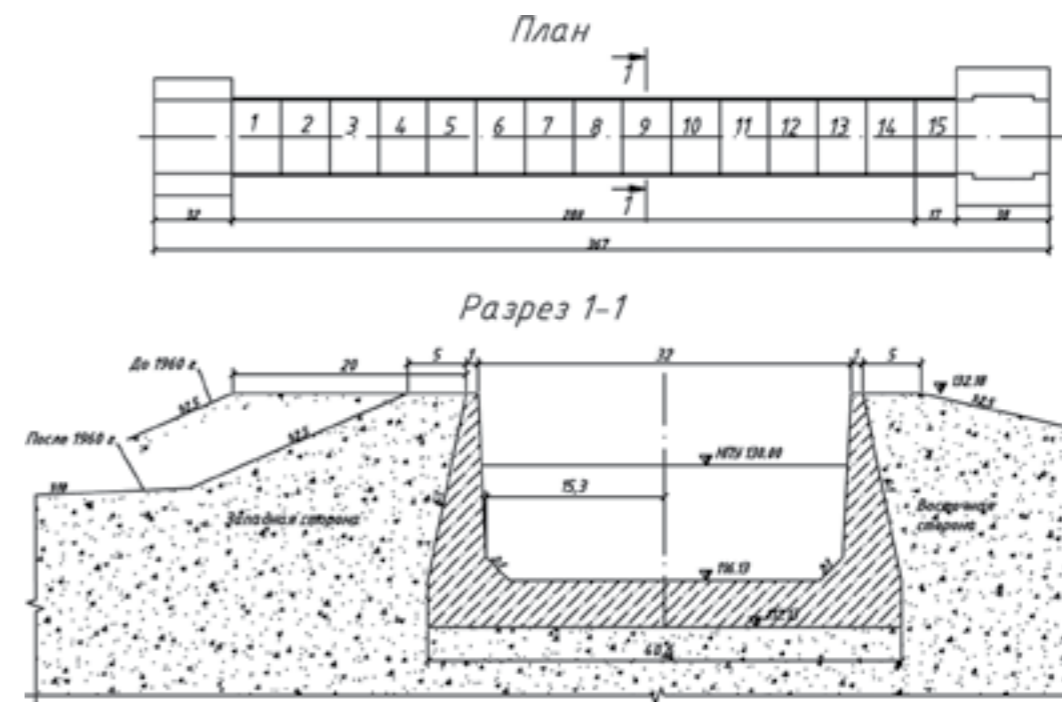
Рис. 1. Камера шлюза № 2

Полезная длина камеры — 290,0 м, полезная ширина — 30,0 м. Минимальная глубина на пороге — 5,52 м. Камера разделена на 15 секций, из которых 14 имеют длину 20,0 м. Толщина днища 4,0 м, толщина стен по низу 6,0 м, по верху 1,0 м. Внутренний уклон стен 20:1, в примыкании к днищу устроен вут высотой 2,0 м с уклоном 2:1. Высота стен камеры 16,0 м (рис. 1). Стены выполнены из железобетона проектной марки В15 (М200).
